# Gutachten

zum Brand  
einer Gartenlaube mit einer Brandtoten am 15.06.2004  
in der Kleingartenanlage Boberg am Asbrookdamm  
Landgericht Hamburg  
330 O 443/11

**Roland Goertz**  
Univ.-Prof. Dipl.-Chem. Dr. rer. nat.  
Leitender Branddirektor a. D.

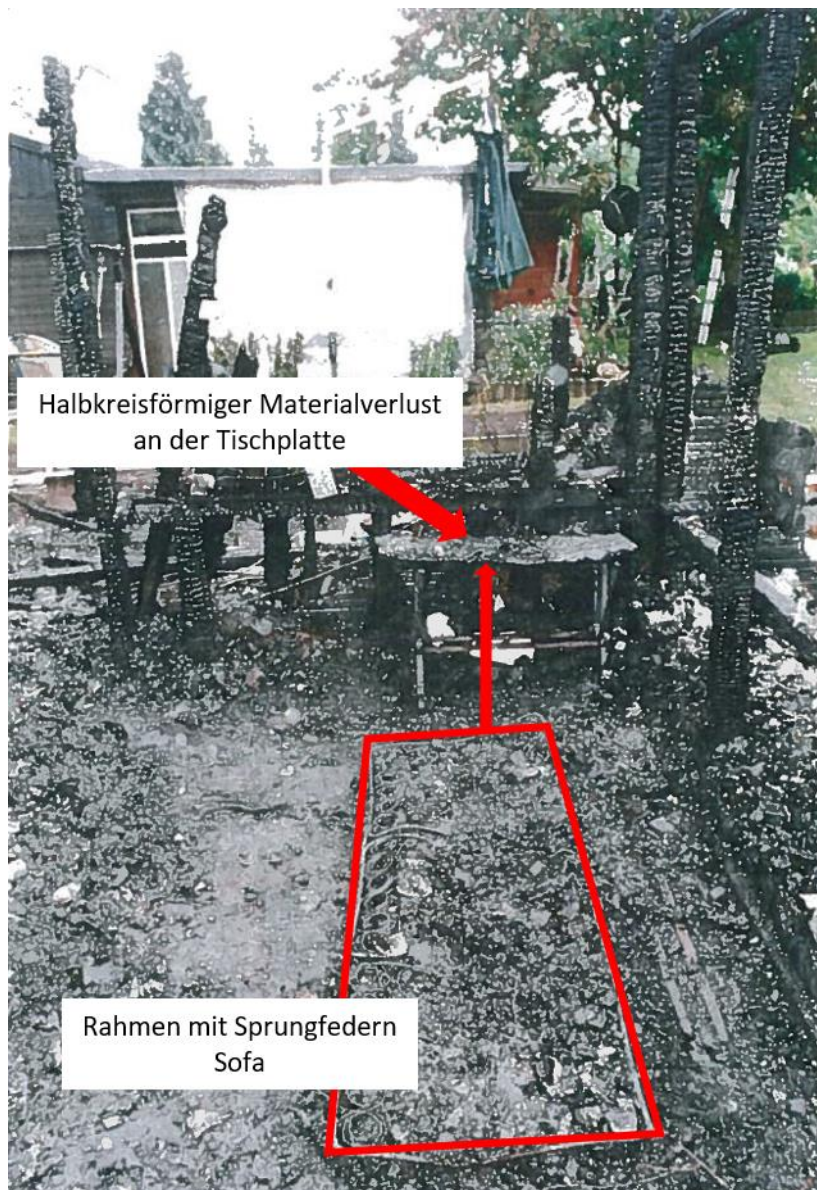
Abbildung 3 Im Vordergrund der Sprungfederrahmen des Sofas, im Bildhintergrund der Tisch mit Brandzehrung  
[Foto: LKA, Bild 53]

Dennoch lassen sich einige zusätzliche Details erkennen. Abbildung 3 zeigt innerhalb des geschlossenen Anbaus den Sprungfederrahmen des Sofas am Boden liegend, rechts die Wand zum Garten und an der hinteren Kopfseite des Sofas einen Tisch mit Holzplatte und Metall-Untergestell. Die Tischplatte zeigt eine starke halbkreisförmige Einbrennspur.

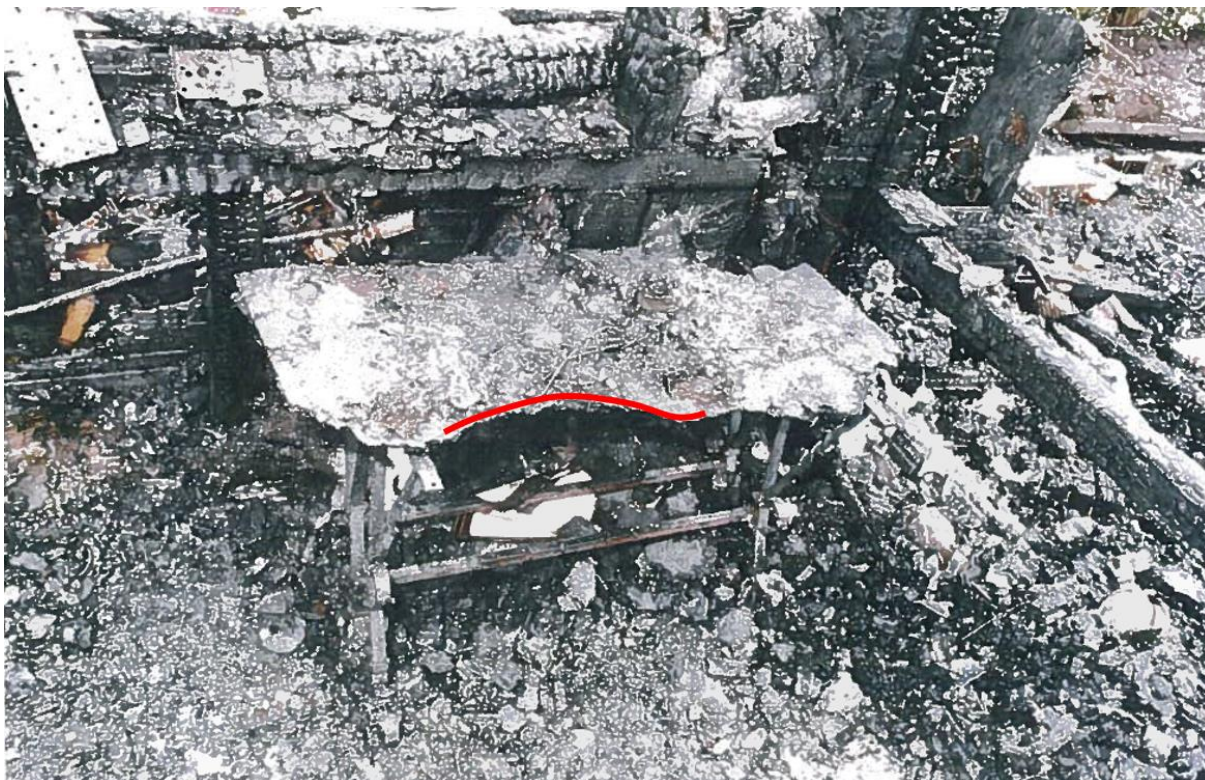
Abbildung 4 Halbkreisförmige Einbrandspur an der Tischplatte am Kopfende des Sofas [Foto: LKA, Bild 49]

Die Tischplatte zeigt von unten her ein stärker ausgeprägtes „Waffelmuster“ sowie eine deutlich erkennbare halbkreisförmige Einbrennspur als Materialverlust der Tischplatte. Mit hoher Wahrscheinlichkeit lag hier, am Kopfende des Sofas, oder zwischen dem Kopfende des Sofas und dem daneben stehenden Tisch der Primärbrandherd.

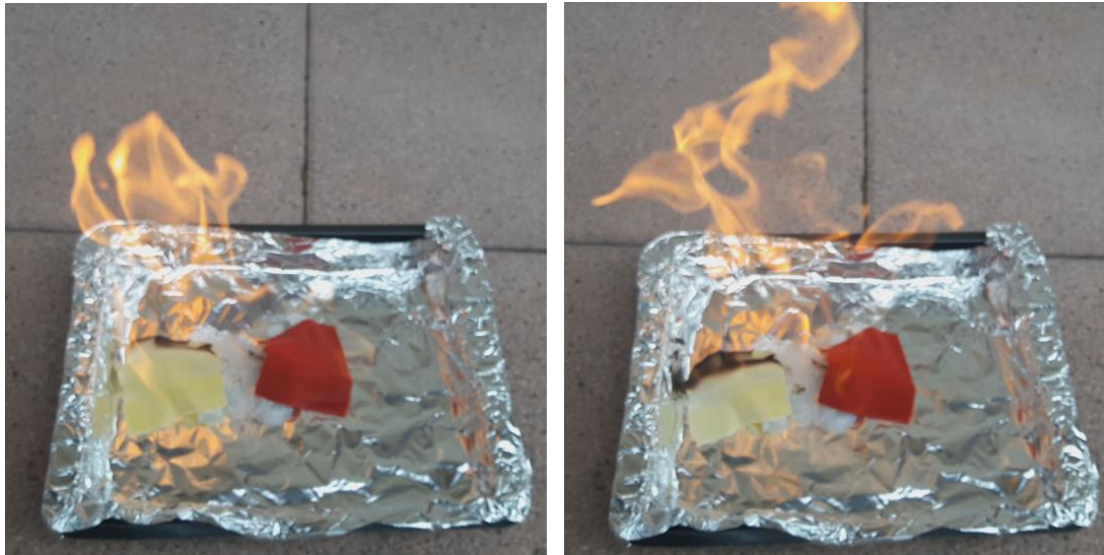
**Abbildung 8 Brandversuche mit Polyester-Füllwatte, Baumwoll- und Polyester/Baumwolle-50%/50%-Mischgewebe nach Übergießen mit ca. 20 ml Brennspritus**

Ethanol, auch in Form von Brennspritus, verbrennt -im Gegensatz zu Benzin- ohne zu rußen. Zudem ließ sich bei den durchgeführten Brandversuchen feststellen, dass Textilien und Schlafsackmaterialien nach übergießen mit Brennspritus und Anzünden erst gegen Ende des vollständigen Abbrandes des Ethanols selbst in Brand geraten. Dann verbrannten die Materialien auch mit geringer Rauchentwicklung.
